# 인명구조경보기 공인 시험성적서

시료명 : 인명구조경보기

제작회사 및 형식 : ㈜포비드림 / 4BDM-1001

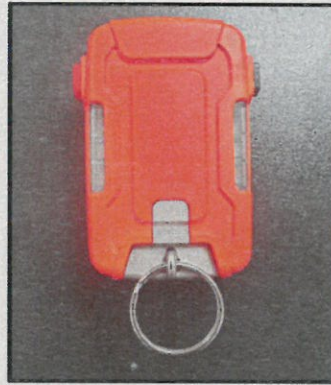
(시료 사진)

- 1) 시료를 챔버에 넣은 후 2)의 조건으로 내열성 시험을 진행한다.
- 2) 내열성시험 조건 :

- 3) 내열성시험 완료 후 시료의 동작 유 · 무를 육안으로 확인한다.

| 시험 항목 | 결과 |
|---|---|
| 내열성 시험 | <div>동작 이상 무</div> |

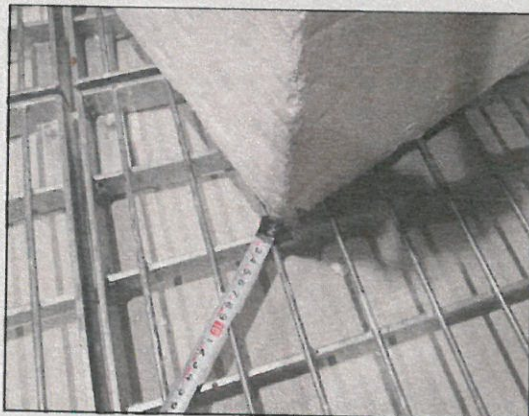
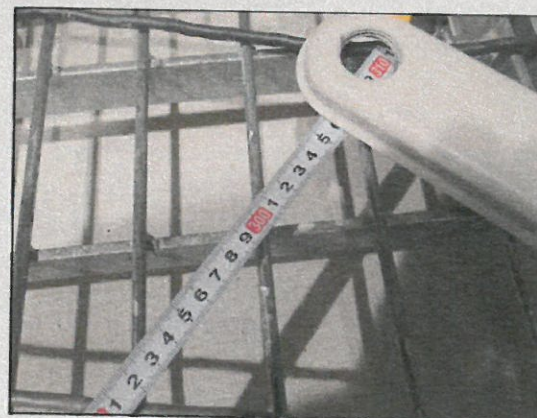
## 8. 시험사진

1. 지지대의 센터에 인명구조경보기를 고정
2. 교정자를 이용하여 인명구조경보기와 소음측정기간 거리는 3 M 로 한다.
2. 인명구조경보기의 전원 ON
3. 인명구조경보기와 3 M 떨어진 거리에서 소음측정기(제조사 : RION / 모델명 : NL-20)로 경보음의 크기를 측정
4. 소음측정기로 측정한 결과값을 확인

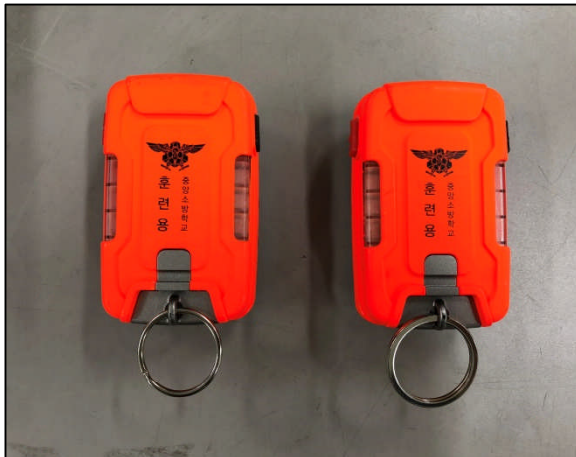
< 4BDM-1001 전면 #1, #2 >

- 1) 의뢰자 : (주)포비드림
- 2) 제조자 : (주)포비드림
- 3) 제품명 : 인명구조경보기
- 4) 모델명 : 4BDM-1001
- 5) 제조번호 : #1, #2
- 6) 시료수 : 2 EA

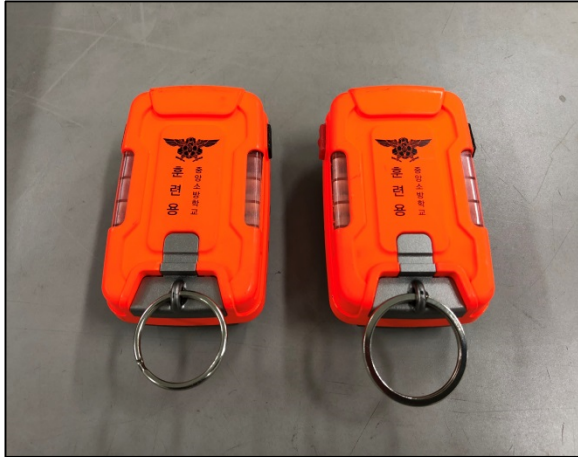
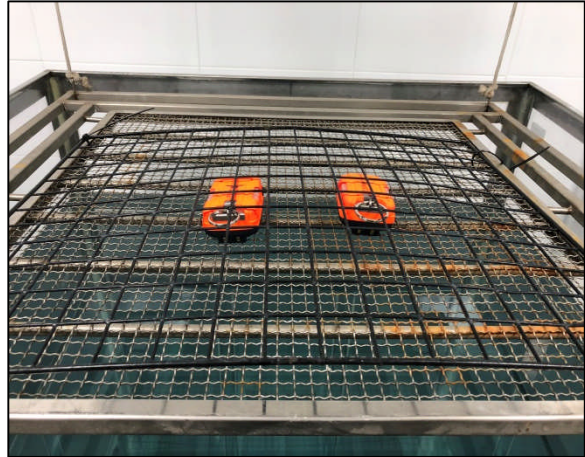
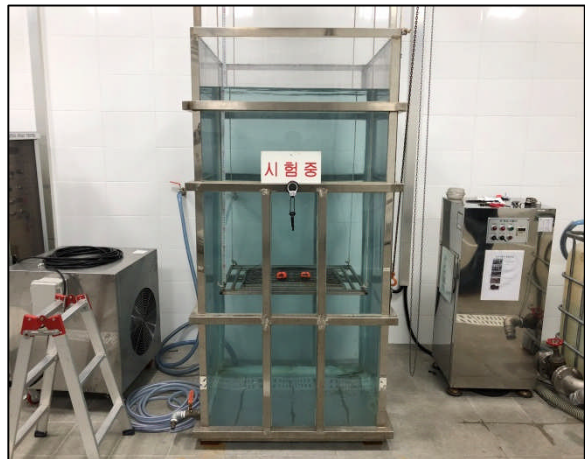
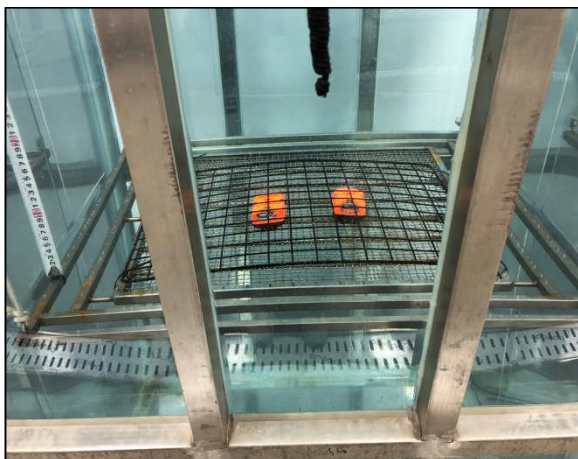
#### (4) 시험사진

- 1) IP 등급 : IPX8
- 2) 침수깊이 : 1 m (수면으로부터 시료 하단까지의 깊이)
- 3) 시험시간 : 1 h
- 4) 점검시간 : 시험 전, 후 확인
- 5) 시료상태 : ① 비포장 상태 ② 비동작 상태
- 6) 시 료 수 : 1 EA

| 점검 항목 | 시험 결과 |
|---|---|
| - 시료 내부 물 침투 확인 | 시료 내부 물 침투 없음.<br>(Page 7 참조.) |

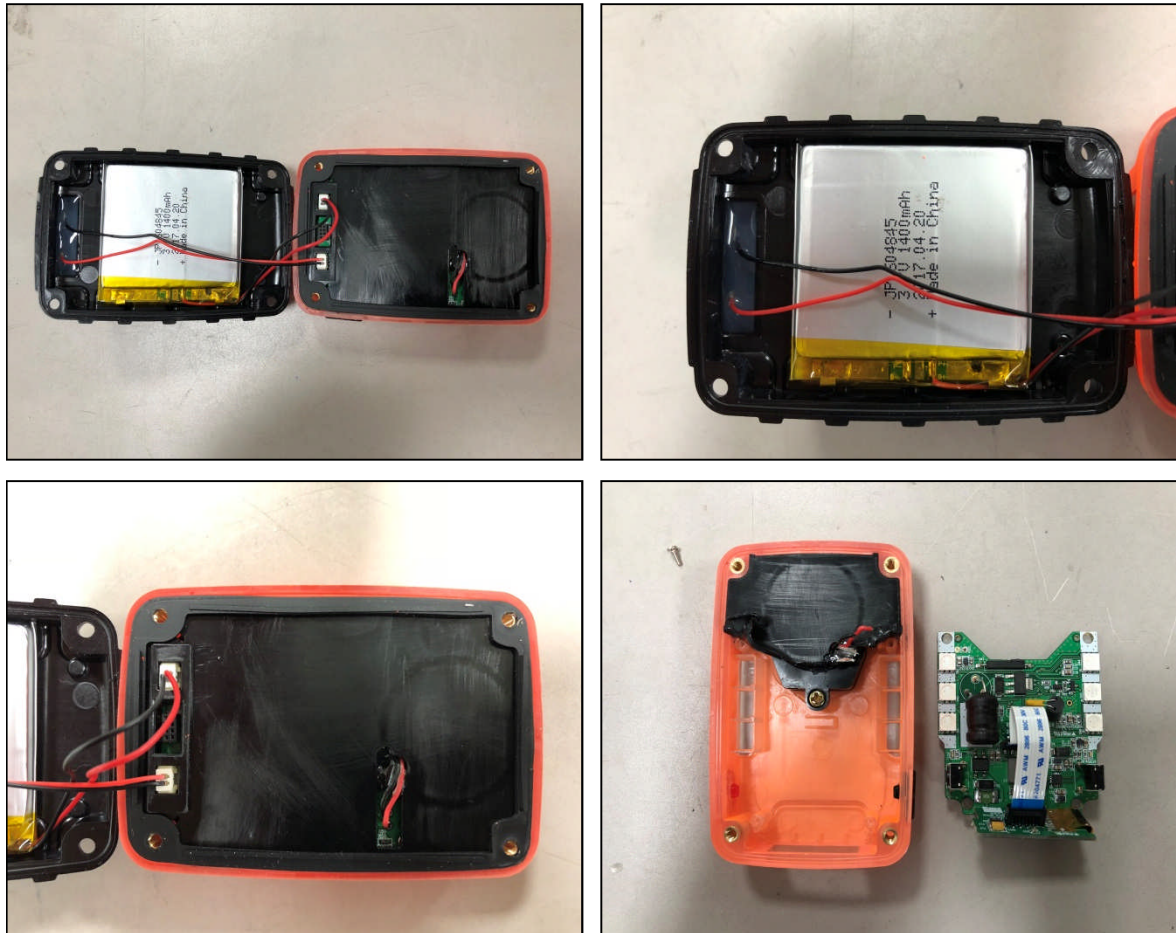
1-3. 인명구조경보기 IPX8 시험 후: 시료 내부 물 침투 없음.

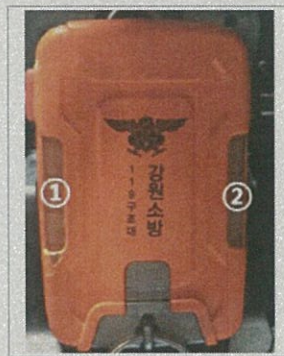
- 1) 전원 : 자체 배터리 구동(원충 상태)
- 2) 측정점 : 2 측정점

- 3) 측정거리 : 70 mm

| 시험항목 | 단위 | 시험결과 | |
|---|---|---|---|
| 휘도 | cd/m <sup>2</sup> | 10 100 | 10 900 |
